Zrútenie mosta v Kurimanoch – názor na príčiny

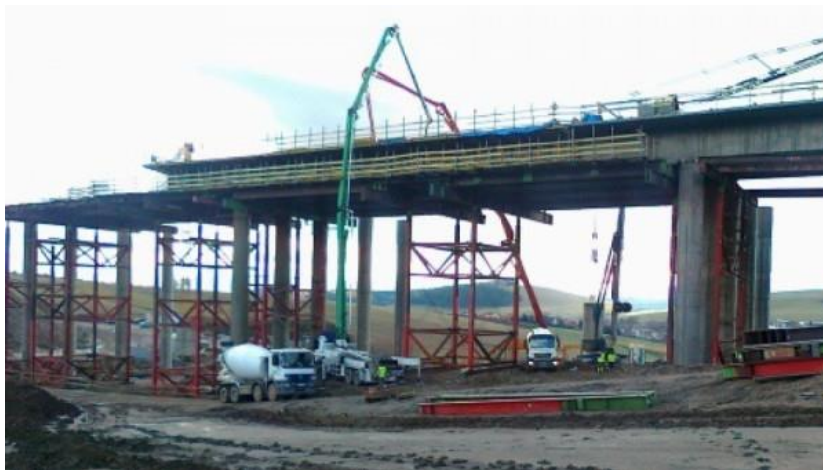
Foto z betonáže - pár hodín pred zrútením skruže (2.11.2012). ((web))

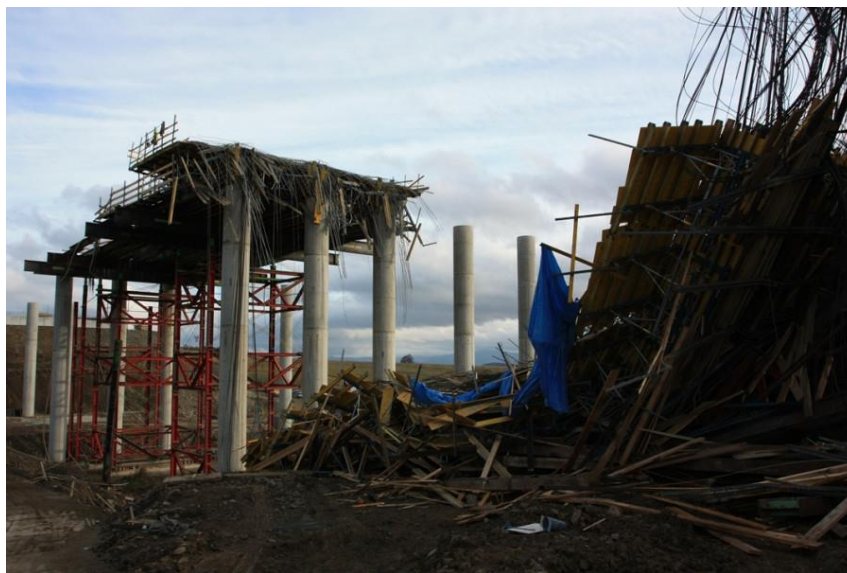
Deň po zrútení skruže (3.11.2012).

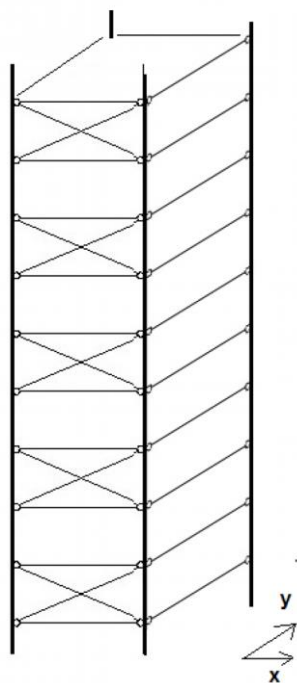
Prepojiť ich však musíte diagonálami – ak ich totižto prepojíte len horizontálnymi prútmi ich vzpernú dĺžku nezmenšíte. Dokonca ani vtedy, keď jeden smer bude O.K., no druhý bude zavetrený nesprávne.

Nesprávne zavetrenie v smere y

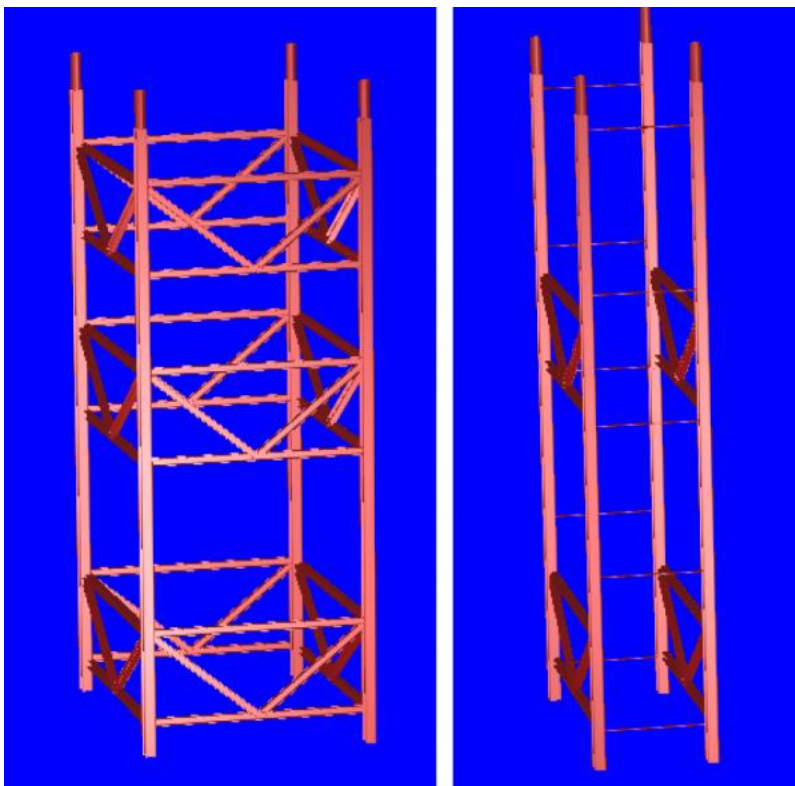
Stojky skruže použité pri Kurimanoch boli zostavené do tzv. veží so štyrmi stojkami. Kým však veže v stredoch polí boli zostavené správne zavetrenými stojkami, pri pilieroch mosta boli stojky veže v pozdĺžnom smere prepojené veľmi netypickým spôsobom. Takmer 20 metrov vysoké

stojky tam nemali v pozdĺžnom smere také výstuhy, ktoré by zabezpečili zníženie vzperných dĺžok. Zvolené riešenie by sme mohli nazvať provizórnym, keďže sa bežne nepoužíva. Susedné stojky boli prepojené len závitovými tyčami, ktorými sa stiahol drevený hranol medzi nimi. Žiaľ toto zavetrenie nemôžeme zavetrením ani nazvať – je úplne neúčinné. O tom, čo viedlo projektanta k takémuto riešeniu možno len polemizovať, avšak nižšiu cenu by som vylúčil, keďže účinné zavetrenie je len nepatrne drahšie a nikto by to vedome neriskoval.

Schéma skruže. Vľavo - veža v strede (účinné zavetrenie). Vpravo - veža pri pilieri (neúčinné zavetrenie v pozdĺžnom smere)

Obdobný program, ako sa použil na prepočet modelu, použili kolegovia z Katedry kovových a drevených konštrukcií aj pri výpočtoch skutočnej skruže, samozrejme už s podrobným zohľadnením excentricít podľa noriem. Tieto podrobné prepočty potvrdili zjednodušené výpočty stojky skruže a opätovne preukázali jej nedostatočnú únosnosť vplyvom zlého zavetrenia. Pri betonáži teda tieto stojky pri pilieroch vybočili ako prvé. Po ich zrútení následne došlo k preťaženiu strednej veže a k zrúteniu celého poľa.

Odpoveď nie je ani v tejto otázke jednoznačná V tomto prípade by možno bol stačil nezávislý statický prepočet (audit) a chyba by sa bola s veľkou pravdepodobnosťou objavila, pričom tento statický prepočet je len nepatrnou položkou popri cene stavby mosta. No keďže ho nik nevyžaduje bežne sa nerobí. A pritom to je zrejme najúčinnější spôsob ako podobnej tragédii predísť aj keď samozrejme zaručiť sa to nikdy nedá.

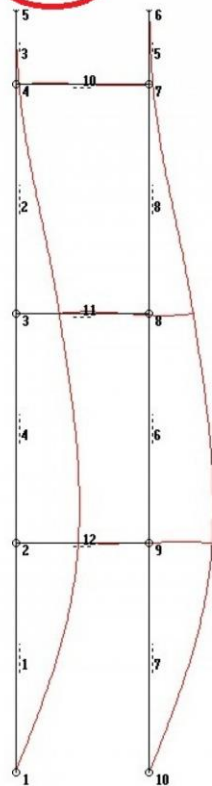
Prepočet tohto modelu v jednom zo statických programov veľmi dobre zodpovedal experimentálne určenej únosnosti. *(malé rozdiely boli spôsobené nedokonalosťami modelu a výpočtu, ktorý nezohľadňoval excentricity).*

Vybočenie modelu skruže z výpočtového programu
