**11. seminár**

## **SANÁCIA BETÓNOVÝCH KONŠTRUKCIÍ**

**5. - 6. december 2019**

**Zborník príspevkov z 11. seminára**

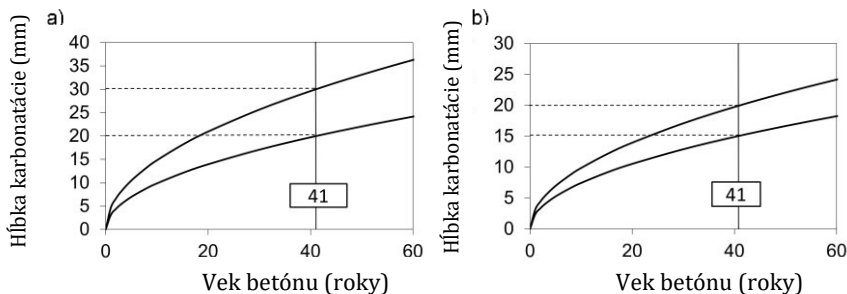
kde  $x_c$  je hĺbka karbonatácie betónu (m),  $W(t)$  funkcia mezo-klimatických podmienok,  $k$  je koeficient zohľadňujúci priepustnosť betónu (napr. w/c, druh cementu) a základné vlastnosti prostredia (napr. RH, koncentrácia  $\text{CO}_2$ ),  $t$  je čas (s). Difúzna konštanta betónu steny sila v prostredí cementárne  $D_c$  sa stanovila priamo na základe merania hĺbky karbonatácie betónu zistenej po 41 rokoch prevádzky sila. Na obr. 5 je zobrazený postup a rozptyl karbonatácie betónu steny sila (obr. 2).

Obr. 2 Priebeh a rozptyl karbonatácie betónu steny sila po 41 ročnej prevádzke:

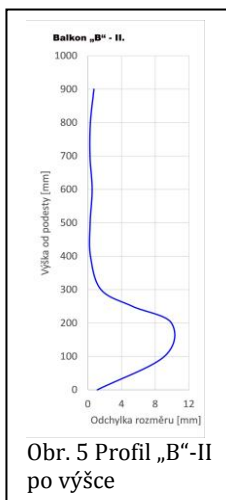
- Z nepoškozeného profilu I. vyteklo přibližně 0,15 l vody, což při vnitřních rozměrech profilu 42 × 42 mm odpovídá výšce vodního sloupce přibližně 100 mm;
- Z poškozeného profilu II. vyteklo přibližně 0,65 l vody, což při vnitřních rozměrech profilu 42 × 42 mm odpovídá výšce vodního sloupce přibližně 350 mm až 400 mm;

Obr. 5 Profil „B“-II po výšce

Množství vody v rohových profilech odpovídá míře poškození - vyboulení stěn. Zatímco 100 mm vodního sloupce se ještě neprojevovalo na boulení stěny profilu, neboť v dolní části je profil příčně vyztužen a voda při zmrznutí má kam expandovat, při výšce vodního sloupce přibližně 350-400 mm již došlo k vyboulení stěn až do výšky 300 mm od podesty.

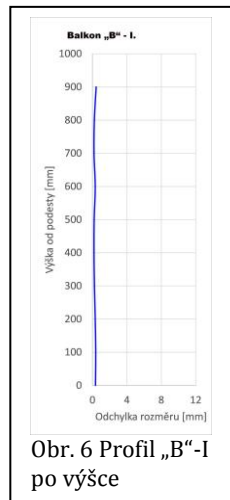
Obr. 6 Profil „B“-I po výšce

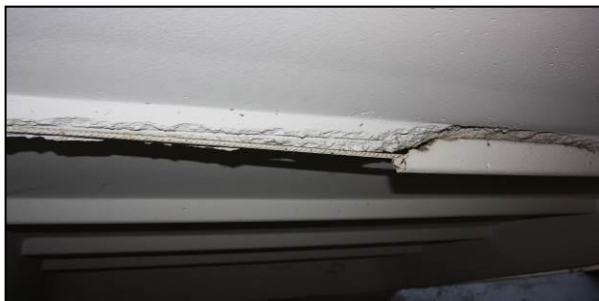
miestach začína výstuž rebierok korodovať, čo spôsobuje na niektorých miestach delamináciu krycej vrstvy, obr. 7.

*Obr. 7 Delaminácia krycej vrstvy rebierok na strešnom paneli*

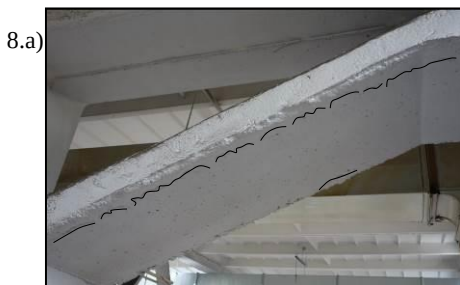
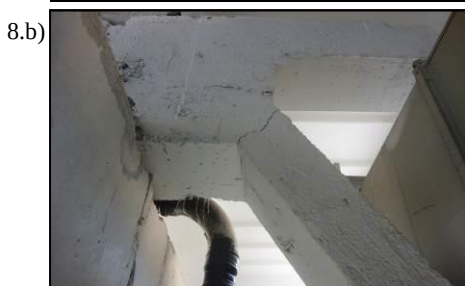
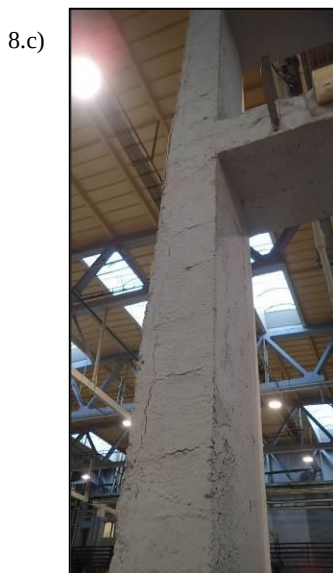
Medzi typické poruchy vieme zaradiť aj trhliny, ktoré vznikli na nosnej konštrukcii. Trhliny často vznikali v miestach výstuže a kopírovali jej polohu, obr. 8.a), na miestach uloženia, obr. 8.b), prípadne trhliny mohli vzniknúť počas výroby pri nesprávnom spracovaní čerstvého betónu a jeho ošetrovaní, obr. 8.c).

*Obr. 8 Typické trhliny na nosnej konštrukcii*

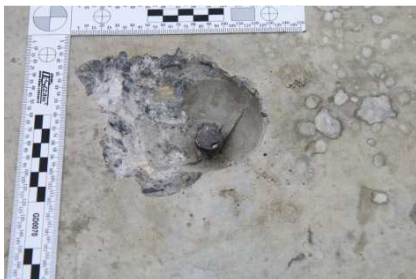
Událost byla pochopitelně šetřena Policií ČR. Bylo zjištěno, že k uchycení panelu bylo použito čtyř kusů závěsných prostředků – tzv. zdvihacích ok hmotnostní kategorie 2,5 t. Oka byla navlékána na čtyři transportní kotvy (hmotnostní kategorie 1,3 t) zabudované v k tomu určených prohlubních. Dodaná zdvihací oka (2,5 t) ale pochopitelně nešla nasadit do prohlubní a tedy ani na vlastní hlavu transportní kotvy. Rozměry prohlubní totiž nesouhlasily s rozměry zdvihacích ok. Ve snaze panel namontovat za použití dostupných zdvihacích ok bylo proto pracovníky upraveno okolí prohlubní majzlíkem a kladivem. Poté zdvihací oka již šla nasadit, Obr. 3 a 4. Některé kotvy byly stržené, mírně ohnuté.

Obr. 3 Detail odsekání panelu v místě kotvy. Stržená hlava kotvy po vyvléknutí ze zdvihacího oka

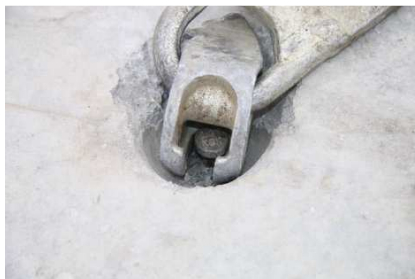
Obr. 4 Zkušební nasazení zdvihacího oka (2,5 t) na transportní kotvu. Viditelná vůle transportní kotvy v závěsném oku.

Během následného šetření bylo zjištěno, že oka byla nasazena na transportní kotvu a na lana-4hák. Lana byla nahoře zavěšena v jednom bodě na hák vlastního jeřábu. V místě desky byla lana z důvodu vyrovnání panelu do vodorovné polohy prodloužena "S"-hákem a spojovacím třmenem "omega". Po vyzvednutí panelu z korby vozidla a posunutí do prostoru nad budoucí tribunu, panel visel mimo vozidlo a volně se natočil o 180° (kolmo na tribunu) ve výšce cca 1,5 m nad kritickým místem. V tomto okamžiku pod panel vlezl pracovník, který zřejmě chtěl dokončit chybějící podmazání. Panel se náhle uvolnil ze zavěšení a celý se otočil kolem své podélné osy o 180° - z polohy žebrem nahoru do polohy žebrem směrem dolů. Panel zůstal ležet šikmo na terénu, kolmo na tribunu. Uvolnění panelu nastalo v místě uchycení závěsných ok. Vlastní lana-4hák zůstala uchycena na jeřábu, lana byla neporušená. Dvě zdvihací oka ze žeborů zůstala upevněná na lanech a zbývající dvě z desky vypadla, včetně použitých "S"-háků a "omega" třmenů.

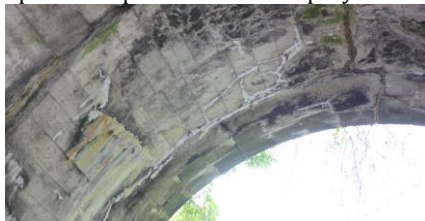
a rozsahom jednotlivých porúch je na obrázku 7. Pri oboch portáloch tunela sú v ostení viditeľné viaceré inkrustované trhliny šírky aj niekoľko milimetrov. Trhlinami je ostenie pri portáloch poškodené len na prvých 2 až 3 metroch.

*Obr. 2 Inkrustované trhliny v ostení pri portáloch tunela*

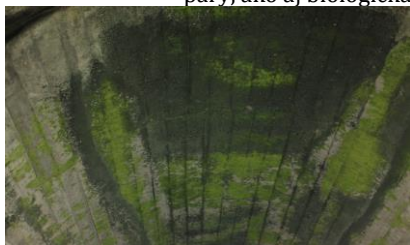
V ďalších častiach tunela sa trhliny vyskytujú len sporadicky a jedná sa zväčša o pozdĺžne trhliny (častejší výskyt pozdĺžnych trhlín je v segmentoch 23, 18, 15, 11, 10, 6, 5, 4, 3). Celoplošným problémom tunelového ostenia je kondenzácia vodnej pary, ako aj biologická korózia betónu obr. 3.

*Obr. 3 Biologická korózia betónu ostenia*

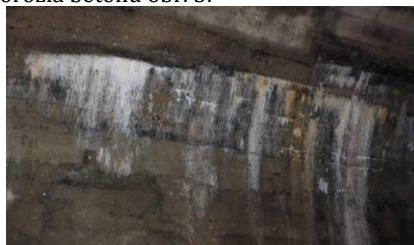
*Obr. 4 Inkrustovaná horizontálna trhlina*

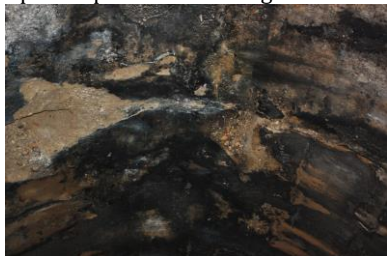
V niektorých oblastiach ostenie tunela intenzívne zateká. V miestach zatekania betónu dochádza k jeho postupnej degradácii odlupovaním a v týchto miestach dochádza k vylúhovaniu betónu čím môže klesať jeho pevnosť obr. 4. Časť ostenia tunela nie je tvorená prostým betónom, ale je vymurovaná z kamenných blokov. Na niektorých miestach (segmenty 12, 13) dochádza k rozsiahlejšiemu rozpadu betónu a vypadávaniu celých kusov ostenia, obr. 5. Na krídlach portálov sa sporadicky vyskytujú pozdĺžne inkrustované trhliny. Krídla portálov sú tiež celoplošne postihnuté biologickou koróziou betónu vo forme machov obr. 6.

*Obr. 5 Rozpad betónu ostenia*

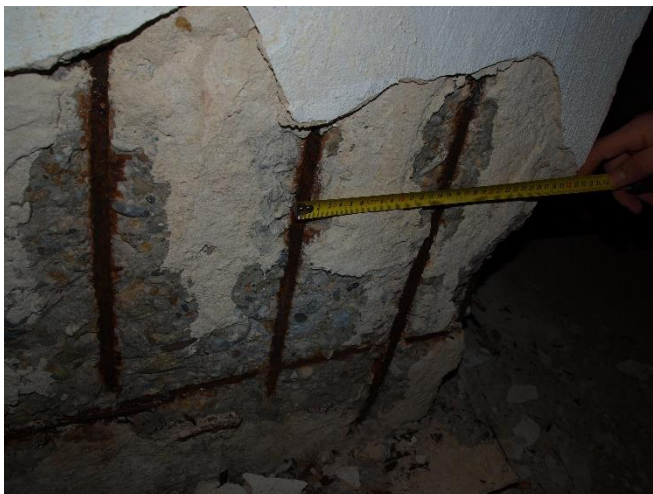
V tabuľke 4.4N STN EN 206 [3] sa pre triedu S3(steny, dosky), návrhovú životnosť konštrukcie 50 rokov a stupeň prostredia XC4 uvádza hodnota minimálneho krytia  $c_{min,dur} = 25$  mm, resp.  $c_{min,dur} = 35$  mm stupeň prostredia XD2. Pre tyčové prvky (nosníky, stĺpy) je potom hodnota minimálna krytia  $c_{min,dur} = 30$  mm pre stupeň prostredia XC4 a  $c_{min,dur} = 40$  mm pre prostredie XD2. Z uvedeného vyplýva, že diagnostikou zistená hrúbka krycej vrstvy je podľa súčasne platných normových predpisov nedostatočná.

Obr. 3 Odpadnutá krycia vrstva betónu a korózia výstuže v päte steny

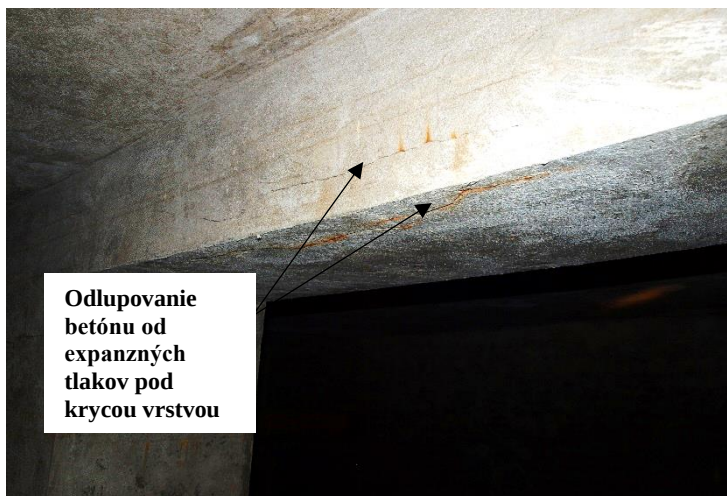
Obr. 4 Prejavy korózie výstuže na povrchu trámov

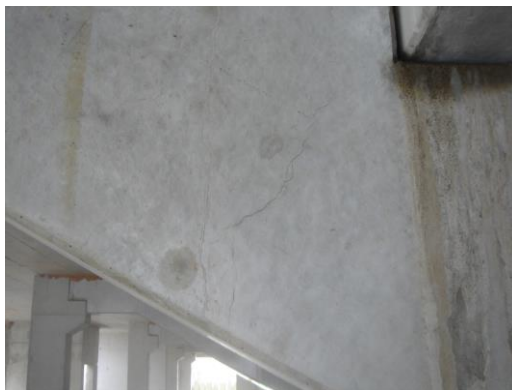
Na tribúnových nosníkoch sa vyskytovali trhliny v šírke 0,1 mm až 0,2 mm (obr. 5). Trhliny sa vyskytovali na nosníkoch na oboch podlažiach.

Obr. 5 Trhliny na tribúnovom prefabrikáte na 2.NP

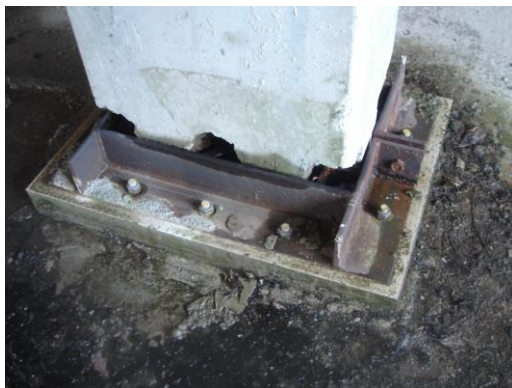
Kotvenie (obr. 6) železobetónových prefabrikovaných stĺpov s rozmermi 300 mm krát 500 mm bolo nutné skontrolovať na všetkých stĺpoch. Odporúčalo sa zdemontovať oceľový rám po obvode a riadne ho v rámci realizácie skontrolovať, očistiť a sanovať. Počas diagnostiky bolo v niektorých miestach zistené aj prerušenie výstuže kotvenia.

Obr. 6 Detail nesprávneho kotvenia stĺpov

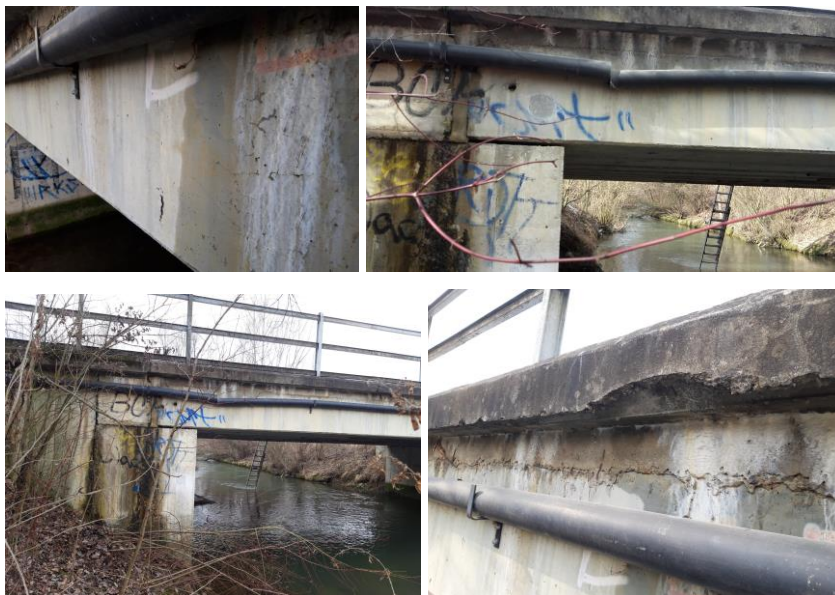
Keďže mostný objekt má približne 23-24 rokov od postavenia, na mostnom objekte nie sú významné poruchy. Menšie poruchy, ktoré na moste sú, sú pravdepodobne dôsledkom nedostatočnej údržby v súčasnosti.

*Obr. 2 Pohľad z bočnej strany na mostný objekt a na opory – zatekanie chloridov*

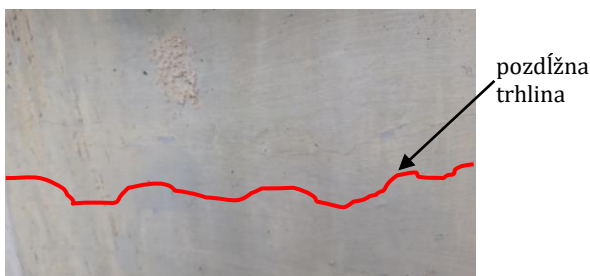
korózie výstuže (ani predpínacej a ani betonárskej). Na bočnej strane prvého nosníka z vtokovej strany bola objavená pomerne dlhá pozdĺžna trhlina (Obr. 3) – nachádza sa asi v jednej tretine výšky nosníka približne na polovici až dvoch tretinách dĺžky nosníka, takže je možné predpokladať, že sa nejedná o trhlinu z dôvodu korózie výstuže (nie je v nej žiadne znečistenie a je nad úrovňou predpínacích káblov) a ani statickú trhlinu z dôvodu preťaženia (vzhľadom na orientáciu), ale asi sa jedná o trhlinu, ktorá vznikla počas tuhnutia betónu nosníku. Dá sa uvažovať, že trhlina nemá významný vplyv na zmenu odolnosti a zaťažiteľnosti nosníka. Cementová malta medzi nosníkmi nie je vypadnutá, je celistvá a nepoškodená. Styčná škára medzi nosníkmi a spriahujúcou doskou je priznaná, ale bez viditeľnej trhliny – nedošlo ku poškodeniu styčnej škáry. Betón zvýšených odrazových pruhov a ríms je po celej dĺžke v pomerne dobrom stave, poškodené sú len krajné časti presahujúcich ríms (Obr. 2) – dochádza ku ich rozpadu, čo spôsobuje zatekanie z bočných strán a začatie vytvárania chloridových záclon z bočných strán nosníkov a bočných strán opôr. Spodná stavba je v dobrom stave, došlo iba ku zatekaniu cez rímsy v mieste uloženia nosníkov (Obr. 2). Korózia výstuže úložného prahu alebo závernej stienky nebola zistená. Trhliny neboli viditeľné.

Obr. 3 Pohľad na pozdĺžnu trhlinu z bočnej strany prefabrikovaného nosníka

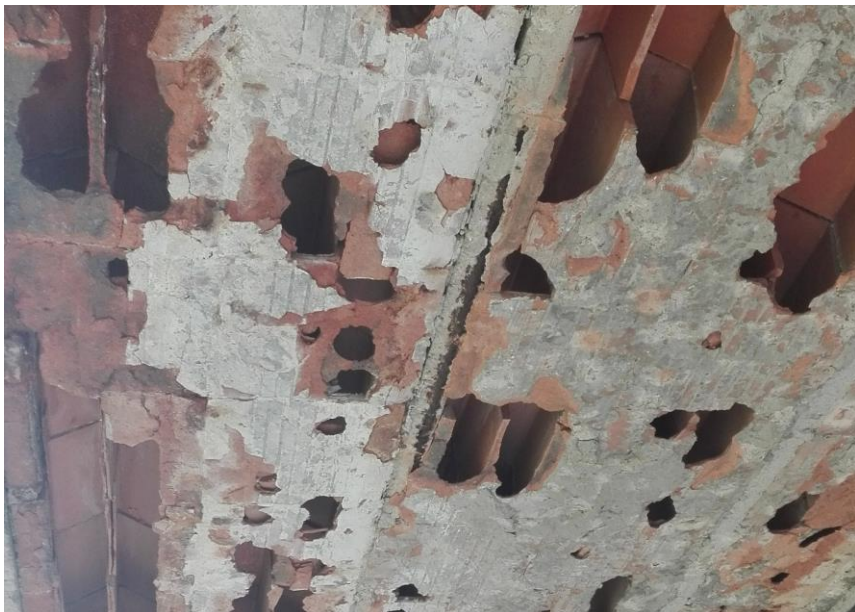
Dolný povrch keramických panelov bol pôsobením počasia, vlhkosti a zmrazovacích cyklov vo veľmi stave. Obklad bol opadaný, keramické vložky značne poškodené, výstuž panelov obnažená – obr. 7.

Obr. 7 Porušený dolný povrch balkónov – keramické panely

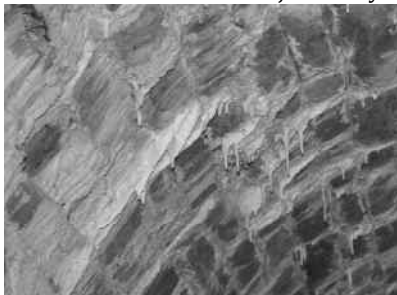
- vypadané alebo popraskané škárovanie - miestami až do hĺbky 150mm;
- lokálne priečne a pozdĺžne trhliny;
- vypadnuté alebo vysunuté kamene spodnej stavby;
- kamene konštrukcie porastené machom a náletovou vegetáciou;
- presýpanie ríms a koruny krídel telesom násypu trate a v niektorých prípadoch značná degradácia povrchu ríms;
- absencia zábradlí na okrajoch čelných stienok a krídel.

Obr.3 Inkrustácie spojiva a kvaple

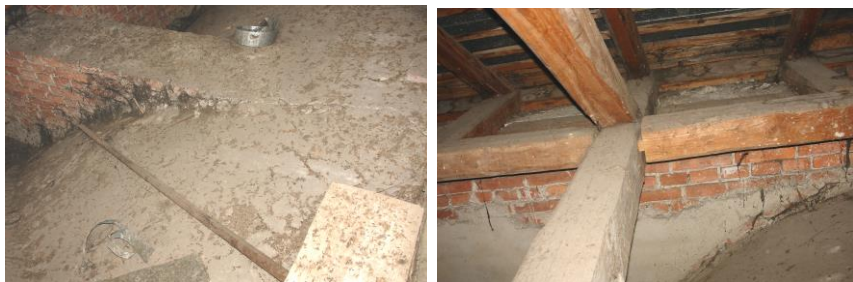
Obrázok 1 – Viditeľné trhliny na styku oblúka a klenby kostola a nedokonalé väzby pomurnice

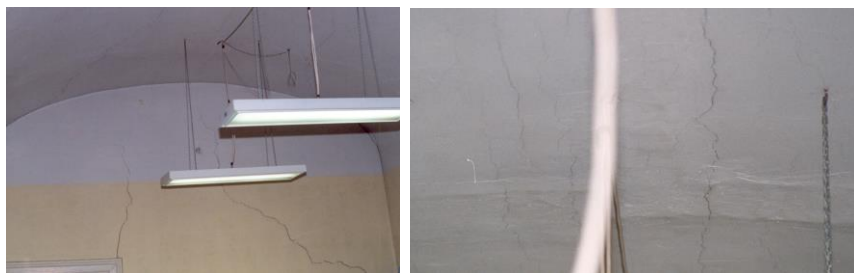
Obr. 4 Trhliny v murive priečky a klenbe

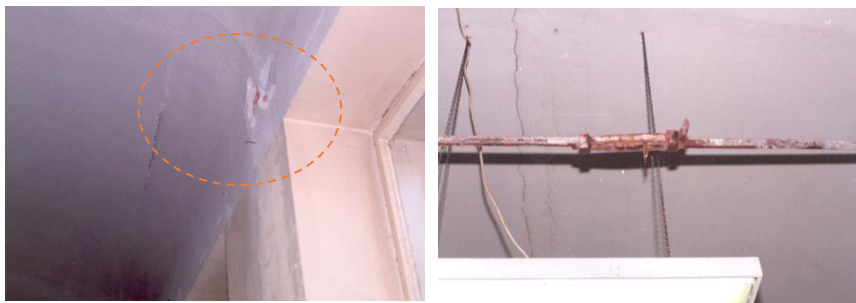
Obr. 5 Lokalizácia odstráneného ťahadla, pohľad na ponechané poškodené ťahadlo

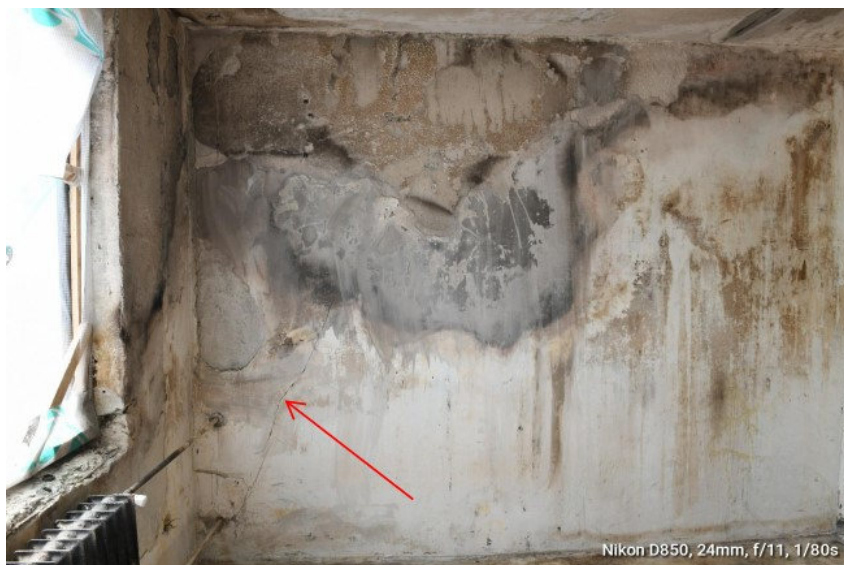
Obrázok 2: Šikmá trhlina v stene na 11. poschodí zo strany bytu č.48

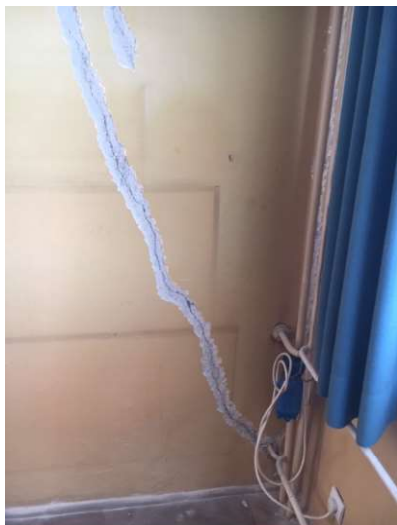
Obrázok 3: Pohľad na trhlinu v stene na 11. poschodí zo strany bytu č. 47

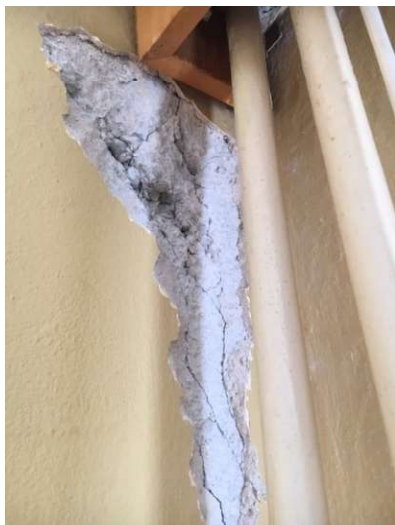
Obrázok 4: Rozdrvený betón v stene na 11. poschodí zo strany bytu č. 47

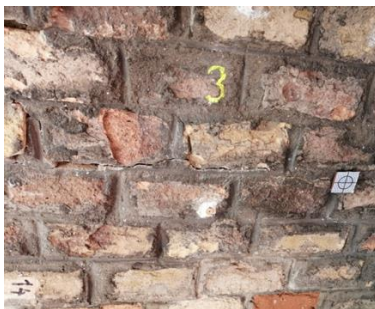
a) Trhlina v murovanej klenbe

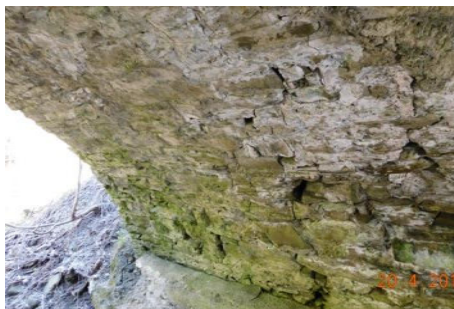
b) Trhliny v kamennej klenbe

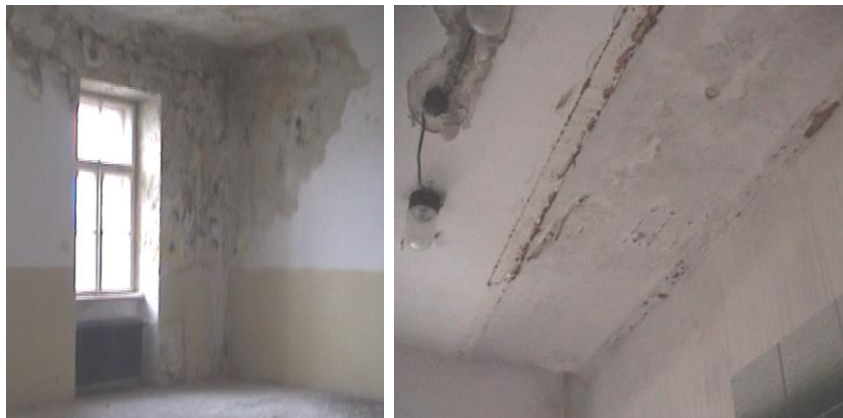
Obr. 1 Zavlhnuté muriva a korodujúce ocelové I nosníky v budove na prízemí

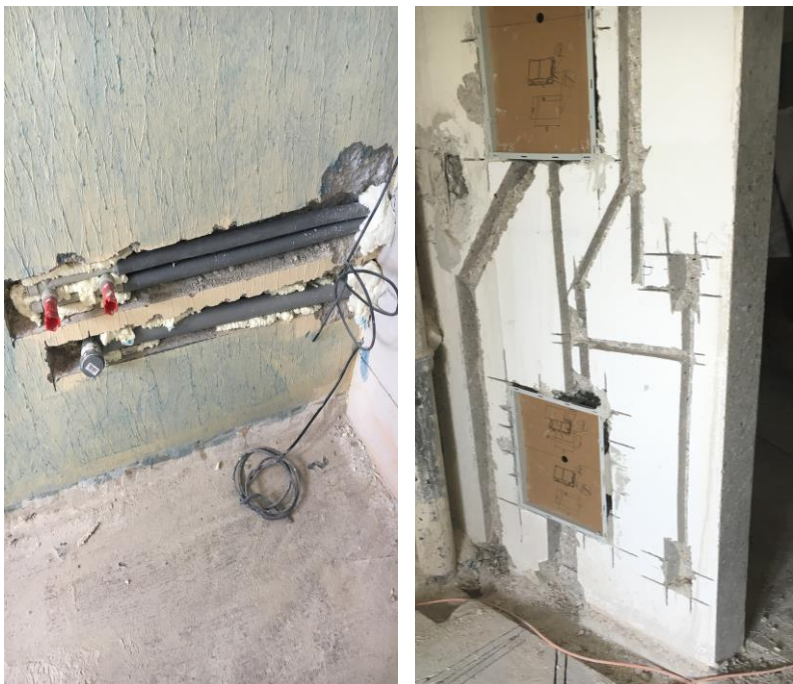
Obrázok 8: Znehodnotenie nosných stien vplyvom neodborných zásahov
