Zrútenie mosta v Kurimanoch – názor na príčiny

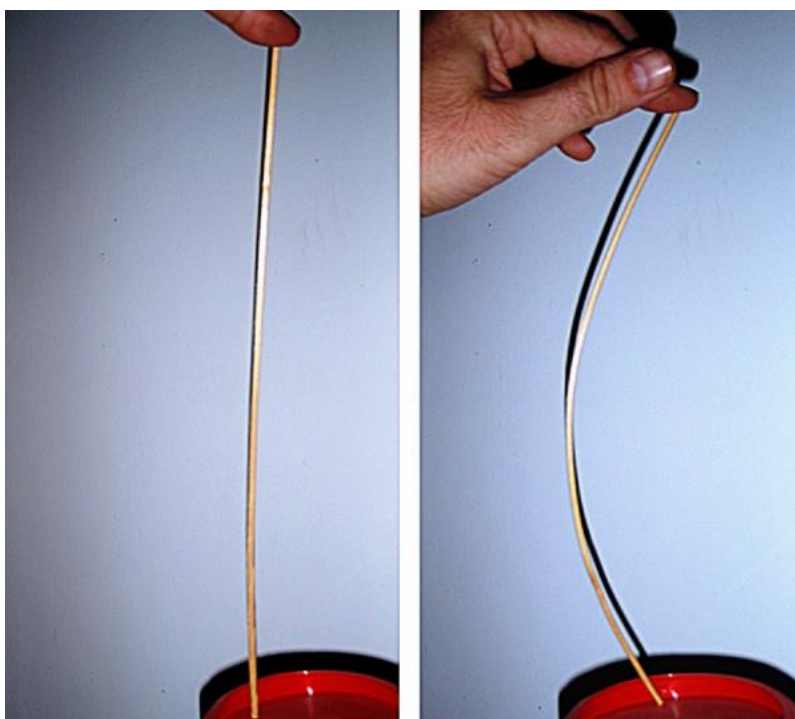
vzper prúta

Ako možná príčina sa hneď po návšteve staveniska začal javiť vzper spôsobený nesprávnym zavetrením (stužením) jednej z podporných veží (pozn.: zavetrenie s vetrom ako takým nemá nič spoločné – je to stuženie). Ak by sme si mali laicky vysvetliť, čo vlastne vzper je, asi najjednoduchšie je si predstaviť cca 30 cm dlhú drevenú špajdlu, ktorú postavíte na podlahu a zhora na ňu zatlačíte dlaňou – špajdla vybočí. Ak by ste to skúsili so špajdlou dlhou len cca 3 cm, zrejme by ste si prepichli dlaň. Vzper teda závisí okrem iného aj od výšky prúta a to ešte k tomu kvadraticky (dvojnásobná dĺžka zredukuje únosnosť na štvrtinu).

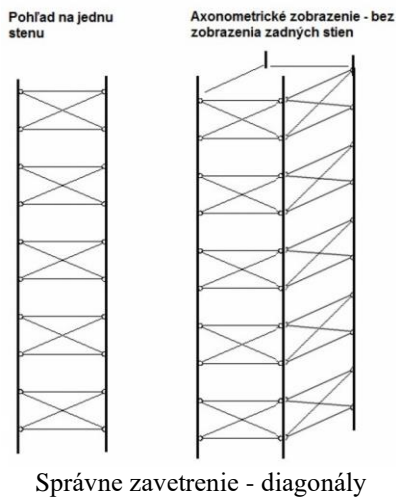
Zavetrenie na všetkých štyroch stranách by malo vyzerat' nejako takto:

Prepojiť ich však musíte diagonálami – ak ich totižto prepojíte len horizontálnymi prútmi ich vzpernú dĺžku nezmenšíte. Dokonca ani vtedy, keď jeden smer bude O.K., no druhý bude zavetrený nesprávne.
