**11. seminár**

## **SANÁCIA BETÓNOVÝCH KONŠTRUKCIÍ**

**5. - 6. december 2019**

**Zborník príspevkov z 11. seminára**

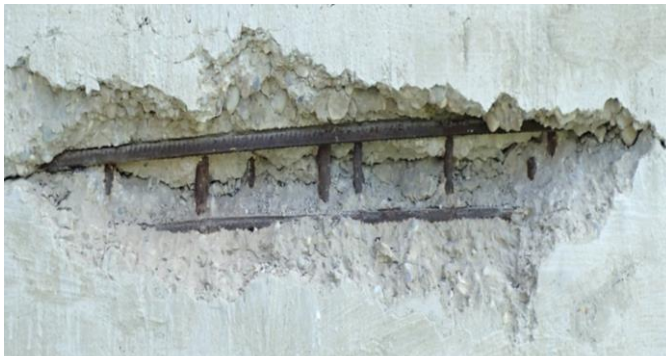
Vizuálna prehliadka spolu s akustickým trasovaním preukázali silne porušenie dvoch až štyroch celoobvodových pracovných škár v rôznych výškach stien síl. Celkovo to v jednotlivých silách znamená 68 m až 136 m súvislého porušenia pracovných škár. Zo statického hľadiska je treba vzhľadom na rozsah a hĺbku porúch pôvodných pracovných škár – vznik hlbokých celoobvodových kaverien (hĺbka 40 až 80 mm) - spojených s koróziou betonárskej výstuže považovať za veľmi významné (havarijné) poruchy (obr. 1).

Obr. 1 Kaverna v pracovnej škáre na vonkajšom povrchu steny sila

Príčinami vzniku kaverien v pracovných škárach sú predovšetkým technologické chyby počas zhotovovania steny, ktoré v súčasnosti nie je možné jednoznačne identifikovať. Primárne sa jedná o tieto chyby:

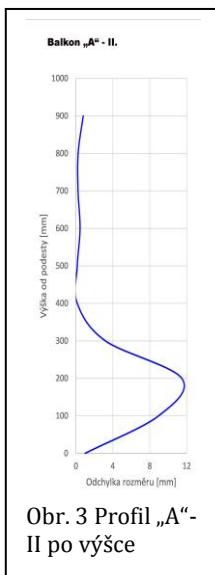
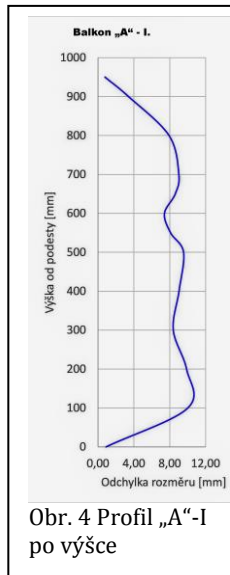
- Z nepoškozeného profilu I. vyteklo přibližně 0,15 l vody, což při vnitřních rozměrech profilu 42 × 42 mm odpovídá výšce vodního sloupce přibližně 100 mm;
- Z poškozeného profilu II. vyteklo přibližně 0,65 l vody, což při vnitřních rozměrech profilu 42 × 42 mm odpovídá výšce vodního sloupce přibližně 350 mm až 400 mm;

Množství vody v rohových profilech odpovídá míře poškození - vyboulení stěn. Zatímco 100 mm vodního sloupce se ještě neprojevovalo na boulení stěny profilu, neboť v dolní části je profil příčně vyztužen a voda při zmrznutí má kam expandovat, při výšce vodního sloupce přibližně 350-400 mm již došlo k vyboulení stěn až do výšky 300 mm od podesty.

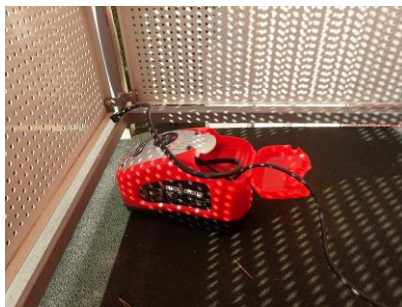
Obr. 7 Natlakování konstrukce balkonu kompresorem na 2 atp.

vychází z poměrně známější „vakuové metody“, kterou se zkouší netěsnost svarů. Tato přetlaková metoda vychází z předpokladu, že v konstrukci balkonu musí existovat netěsnost, kterou se voda nebo vodní pára dostává dovnitř. Při zvýšení tlaku uvnitř propojených profilů by natlakovaný vzduch měl unikat těmi místy, kterými do konstrukce proniká voda, nebo vodní pára. Jako detekční prostředek unikajícího tlaku vzduchu lze použít „mýdlovou vodu“, která v místě úniku natlakovaného vzduchu tvoří bubliny, resp. skupinu navazujících bublin.

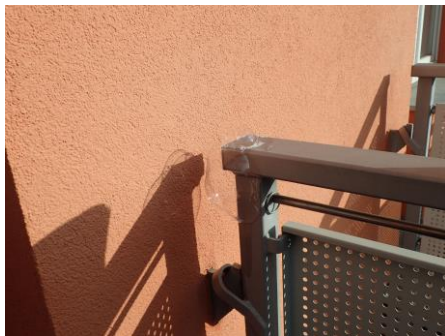
Obr. 9 Mýdlové bubliny na plastové zátce na straně „I“

tedy zřejmé, že rohové sloupky, zhotovené z uzavřeného profilu, jsou propojeny s horním madlem, kde jeho obdélníkový průřez je zakončen plastovými zátkami. Zátky dovnitř propouští vodní páru, která se uvnitř sráží na vodu. Je tedy zřejmé, že zjištěné závady (průnik vody) se budou týkat pouze rohových sloupků, které jsou dle všeho neprovařenou částí horního madla u jeho dolního líce spojeny s dutinou madla, do které proniká srážená voda.

Deformace (vyboulení) krajních sloupků u ocelových balkonů upozornilo na závadu, kterou zřejmě projektant nepředpokládal. Jedná se jednak o zakončení horního madla zábradlí plastovou zátkou, která u některých balkonů netěsnila a do prostoru konstrukce se dostával při změnách teploty „vlhký vzduch“ a voda v konstrukci kondenzovala. Další pochybení bylo, že nedošlo k dovaření svaru na dolním lici styku madel. Odtud se voda dostávala do krajních sloupků a v zimě zmrzla v led, který způsoboval příčnou deformaci sloupků.

Zřejmě by se s těmito eventualitami mělo při návrhu konstrukcí počítat a zhotovit preventivně odvodňovací otvory konstrukce, spolu s antikorozní úpravou vnitřních povrchů profilů. Další možností je např. vypěnění vnitřních prostor konstrukce polyuretanovou pěnou, která by zabráňovala hromadění vody ve zdánlivě nepřístupných prostorách konstrukce.

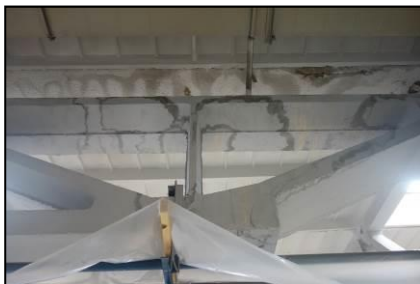
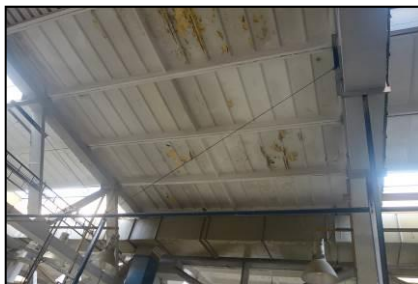
Všeobecným problémom vyskytujúcim sa na mnohých miestach je zatekanie nosnej konštrukcie. Zatekanie predstavuje nežiaduci problém, nakoľko v týchto miestach sa urýchlujú degračné procesy.

*Obr. 3 Zatekanie nosnej konštrukcie*

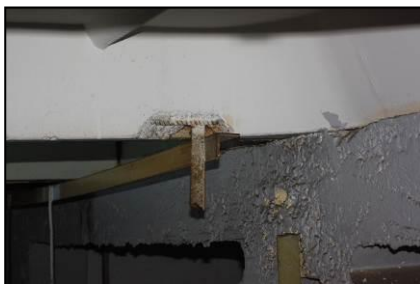
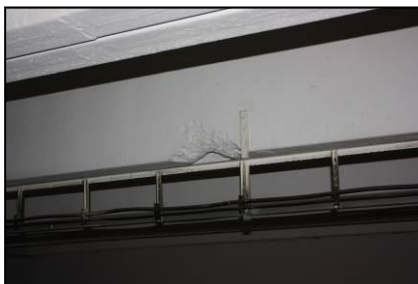
Ďalším častým problémom sú stavebné úpravy, ktoré boli vykonané počas užívania haly. Ide najmä o rôzne ukotvenia technologických zariadení, káblových rozvodov a pod., ktoré sú často kotvené do nosných prvkov. V mnohých prípadoch sú tieto rozvody kotvené na obnaženú výstuž čo na mnohých miestach urýchljuje koróziu výstuže, obr. 4.

*Obr. 4 Kotvenie technologických rozvodov do nosnej konštrukcie*

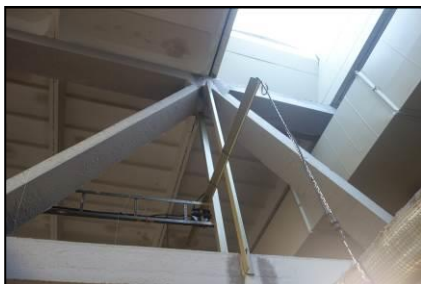
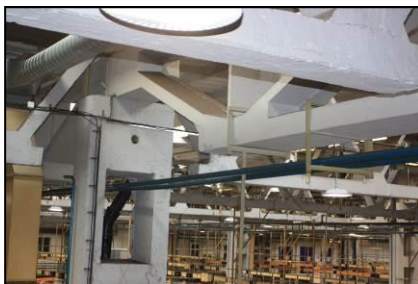
Predpäté priehradové väzníky sú dimenzované na predpokladané podvesenie technologických rozvodov, resp. uvažuje sa s podveseným žeriavom. Na mnohých miestach je však ukotvených viacero rozvodov naraz, obr. 5. V súčasnosti sa konštrukcie nejavia ako preťažené a neboli zistené nadmerné deformácie alebo statické poruchy týchto prvkov.

*Obr. 5 Podvesenie technologických rozvodov na nosnú konštrukciu*

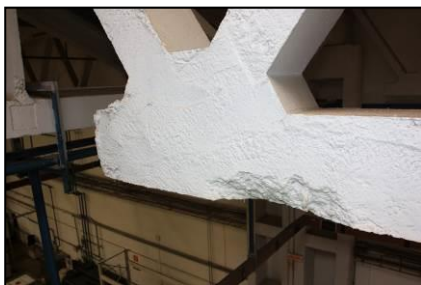
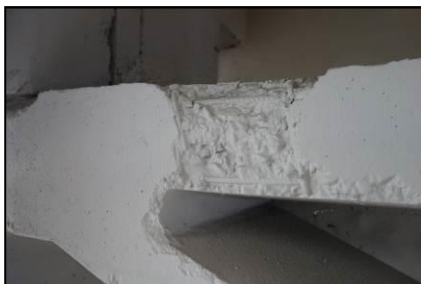
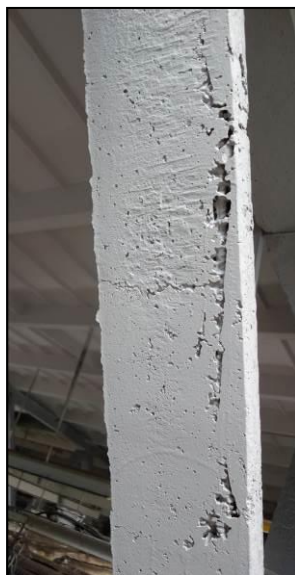
Na mnohých miestach bola nekvalitne prevedená betonáž prefabrikátov a nachádzajú sa tu kaverny, na niektorých miestach bola zistená aj obnažená výstuž, obr. 6. Niektoré z porúch však vznikli počas prevozu prípadne montovania prvkov, kedy sa časť betónu odbila. Tieto miesta čiastočne oslabujú nosné prvky

a urýchľujú ich degradáciu, keďže ochranná vrstva tvorená betónom úplne absentuje.

*Obr. 6 Poruchy spôsobené počas betonáže a montovania nosných prvkov*

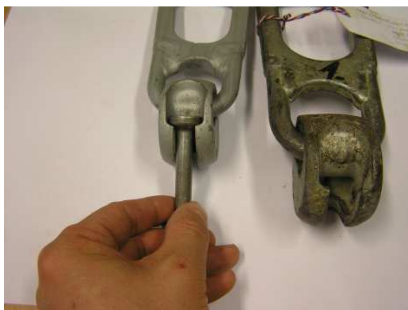
Obr. 5 Porovnání rozměrů zdvihacího oka pro hmotnostní kategorii 1,3 t (vlevo) a na stavbě použitého zdvihacího oka (vpravo) a transportní kotvy 1,3t.

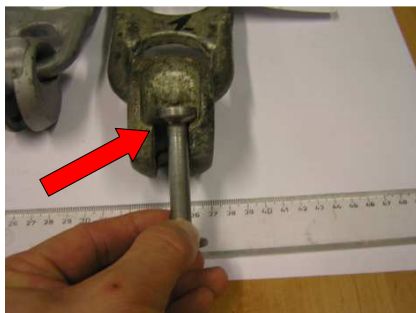
Obr. 6 Detail umístění transportní kotvy v oku 2,5t – kotva umístěná u okraje mezery, patrná je extrémně velká vůle na levé straně mezi zhlavím kotvy a okem

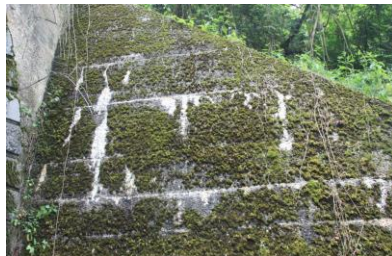
*Obr. 6 Celoplošná biologická korózia betónu krídel portálov*

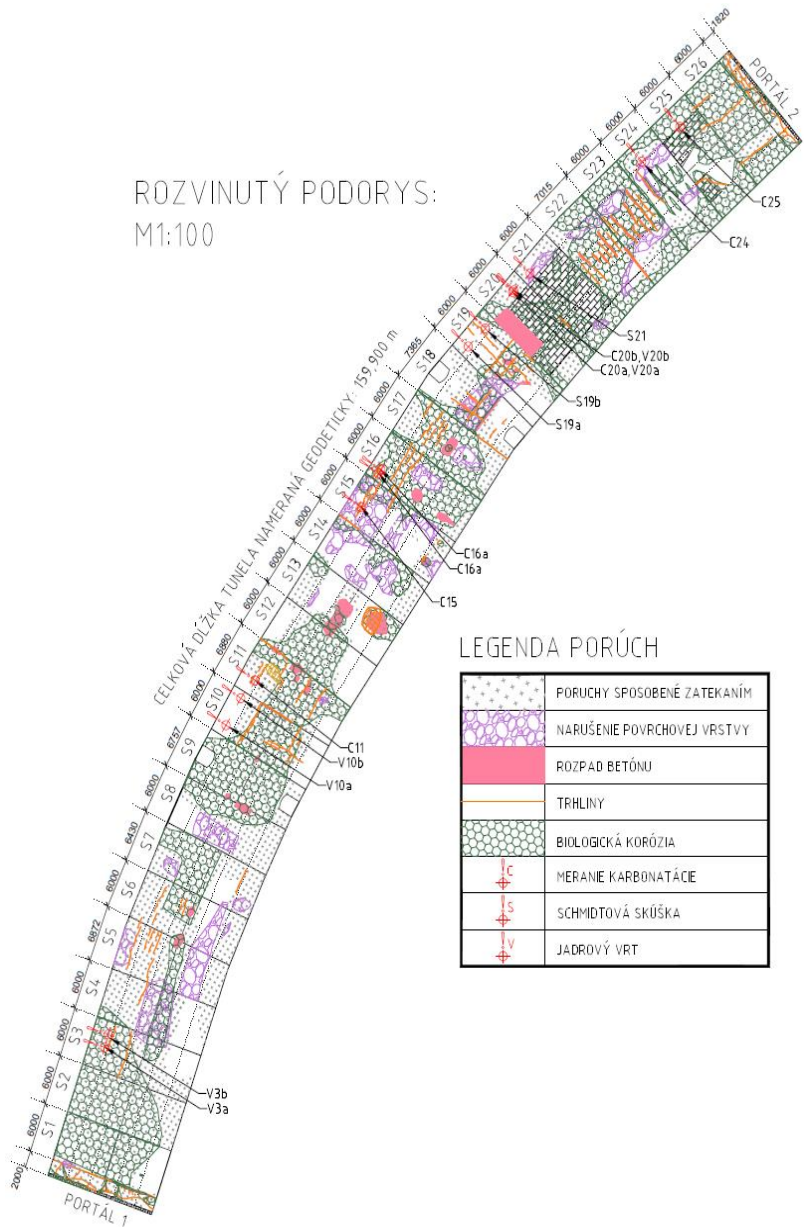
Obr. 7 Orientačná schéma tunela s číslovaním segmentov a rozsahom jednotlivých porúch

Na základe záverov z diagnostiky bolo zistené, že opätovné sprevádzkovanie tunela si vyžiada rozsiahlu rekonštrukciu. Ako prvé bude nasledovať celoplošné očistenie tunela vysokotlakovým vodným lúčom, za cieľom identifikovať a odstrániť miesta so slabým alebo porušeným betónom. Tieto miesta sa následne zasanujú vhodnou sanačnou hmotou. Keďže ostenie tunela silne presakuje môže byť súdržnosť medzi sanačnou hmotou a betónom časom narušená, v takomto prípade sa bude vysprávka kotviť dodatočne vlepovanou výstužou. Pri oblastiach poškodenia s väčšou plochou ako  $0,25\text{m}^2$  sa pridá výstuž sieťovinou z nekorodujúceho materiálu, pričom sieťovina bude kotvená do pôvodného ostenia. Aby sa zabránilo neželaným priesakom vody mimo systém odvodnenia bude na ostenie tunela aplikovaná kryštalická hydroizolácia, napríklad Xypex. Kritické miesta kde dochádza k odpadávaniu a rozpadu betónu budú zosilnené vytvorením sekundárneho ostrenia zo striekaného betónu. Po celej dĺžke tunela sa odstráni železničný zvršok a na jeho mieste sa vybetónuje rozperná železobetónová doska, na zlepšenie statického pôsobenia ostenia. Keďže sa bude tunel v budúcnosti využívať ako súčasť cyklotrasy musia byť vytvorené odvodňovacie žľaby, nová betónová vozovka a bude pridané aj osvetlenie tunela. Konečný rozsah prác však bude známi, až po vykonaní dodatočného geologického prieskumu. Vizualizácia dokončeného tunela je na obrázku 8.

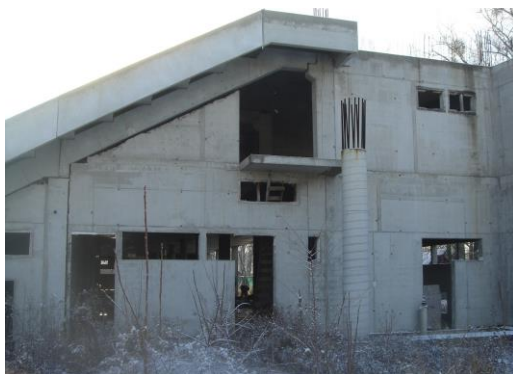
Pri obhliadke bolo zistené staticky nevhodné riešenie otvorov v obvodových stenách (obr. 3). V tejto časti steny je uložená stropná doska a nosná stena je na jednom konci nedostatočne podopretá. Bolo odporúčané túto stenu staticky zosilniť. Zároveň bolo odporúčané zabetónovanie prestupu pre dvere pri osi "C", doplnením ocelových medziokenných pilierov na podchytenie tejto steny v mieste okna a medzi jestvujúcimi prestupmi pre dvere. Ďalšou možnosťou bolo stenu vybúrať, pričom by musela byť jestvujúca stropná doska dostatočne dočasne podopretá a vybetónovaná nová s iným staticky vhodným usporiadaním otvorov.

Obr. 3 Zlé statické rozmiestnenie otvorov v nosnej stene

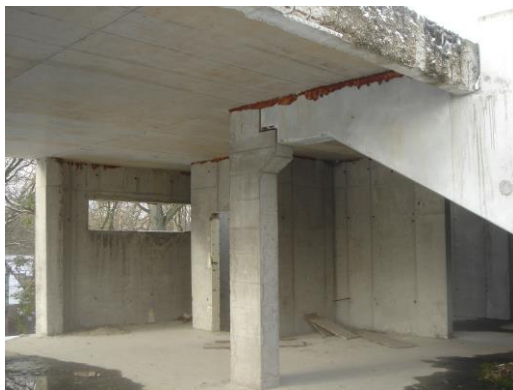
Realizované nosné steny sú v rozpore s pôvodnou projektovou dokumentáciou. Odporúčalo sa preklad (obr. 4) vybúrať a vybetónovať nový, prípadne použiť iný vhodný spôsob sanácie.

Obr. 4 Časť monolitického prekladu s chýbajúcou krycou vrstvou

Na obr. 4 je vidieť odstránenú bočnú kryciu vrstvu monolitického prekladu. Pravdepodobne bola vrstva odstránená z dôvodu nepresnej realizácie a pôvodná krycia vrstva prekážala prefabrikátom, ktoré mali byť umiestnené v tomto mieste.

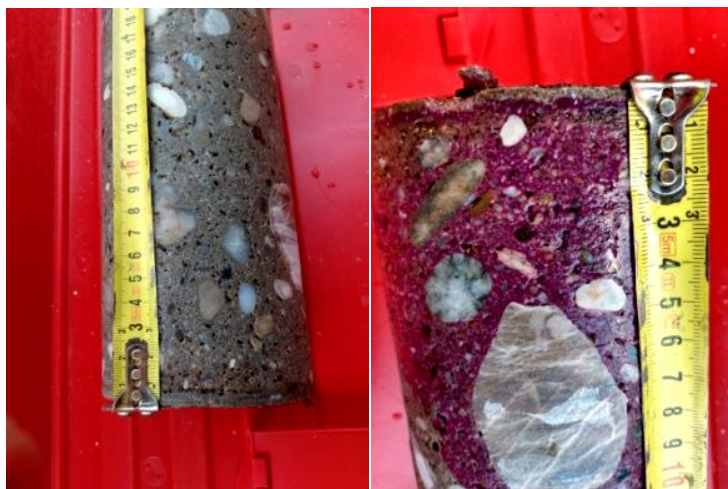
Obr. 1: Omietka na betóne opory objektu SO-02.2 spomaľujúca karbonatizáciu

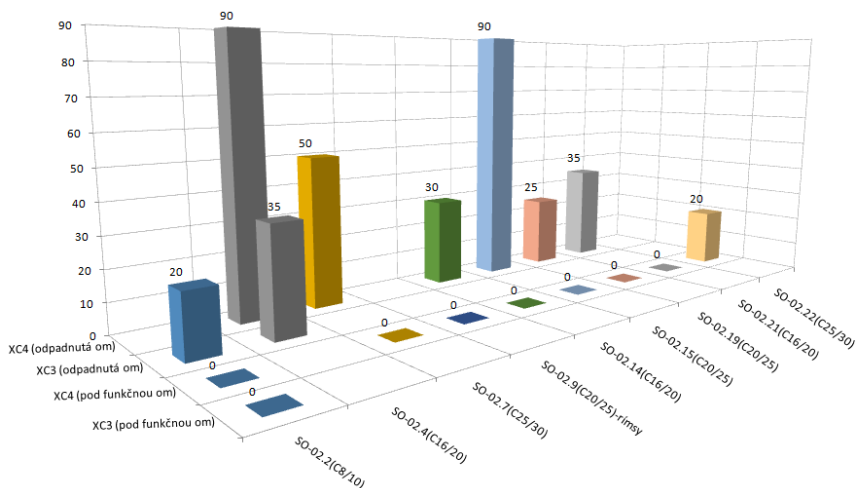
Hĺbka zkarbonatizovaného betónu je vykreslená v grafe na obr. 2. Graf porovnáva hĺbku zkarbonatizovaného betónu chráneného omietkou v závislosti od prostredia a od pevnostnej triedy betónu na jednotlivých mostných objektoch.

Obr. 2: Hĺbký karbonatizácie betónov chránených omietkou

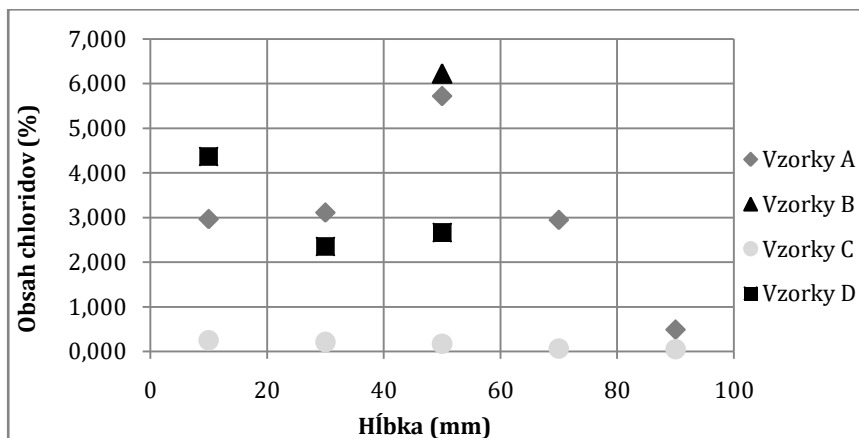
Zo strany od diaľnice boli namerané na pilieroch pomerne vysoké koncentrácie chloridových iónov (vzorky A, B a D podľa grafu na obr. 3), pričom koncentrácia v mieste výstuže dosahuje miestami až 6%. Pri takejto koncentrácii výstuž rýchlo koroduje čo bolo zjavné aj po jej odkrytí. V dôsledku pokročilej korózie výstuže dochádza k celoplošnej delaminácii krycej vrstvy.

Obr. 3: Obsah chloridov v betóne piliera v rôznych hĺbkach (% z hmotnosti cementu pre betón triedy C25/30 bolo uvažované 300kg/m<sup>3</sup>)

Atypický profil koncentrácie chloridov (vzorky A a B) s maximom v mieste výstuže sa dá vysvetliť delamináciou krycej vrstvy, čím sa vytvorí kaverna, v ktorej dochádza k kukladaniu solí. Chloridové ióny potom ďalej difundujú smerom do vnútra betónovej konštrukcie ale aj smerom von z konštrukcie, k vonkajšiemu povrchu z miesta najväčšej koncentrácie k miestu z menšou koncentráciou chloridových iónov, čo má za následok vyrovnávanie koncentrácie solí a atypický priebeh profilu. Priebeh profilu C, vzoriek nameraných na opačnej strane piliera, naznačuje taktiež zvyšovanie koncentrácie chloridových iónov v mieste výstuže. Dôvodom môže byť technologická kaverna v okolí výstuže nakoľko koncentrácia chloridov nie je taká vysoká aby začala korózia výstuže s následnou delamináciou. Táto strana piliera pri jeho vizuálnej obhliadke nevykazovala poruchu.

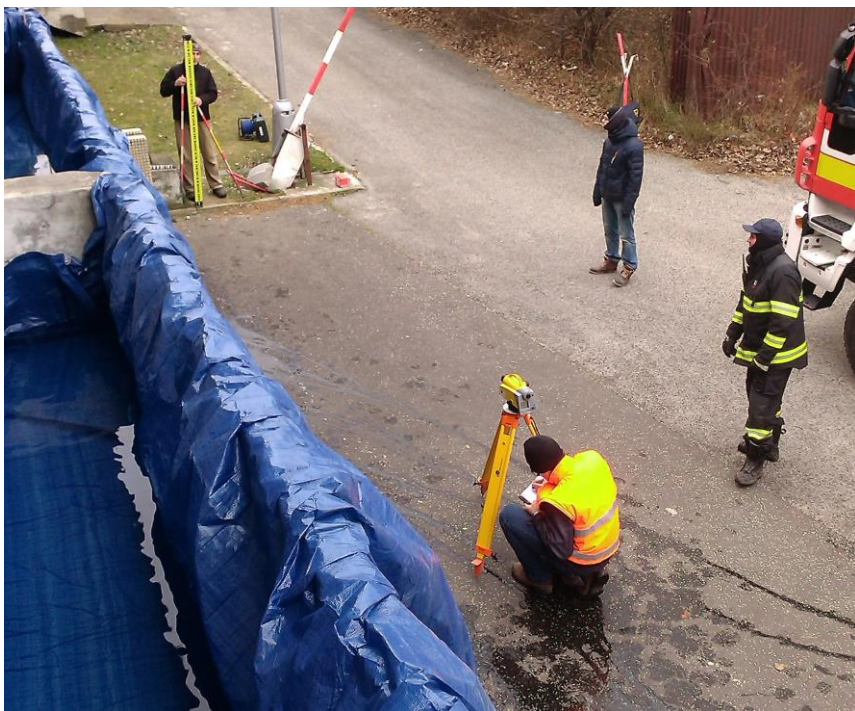
Obr. 8 Zaťažovacia skúška – zaťažovanie vodou a geodetické meranie priehybov

Na základe priebehu zaťažovacej skúšky môžeme konštatovať, že konštrukcia balkóna je schopná bezpečne prenášať predpísané úžitkové zaťaženia.

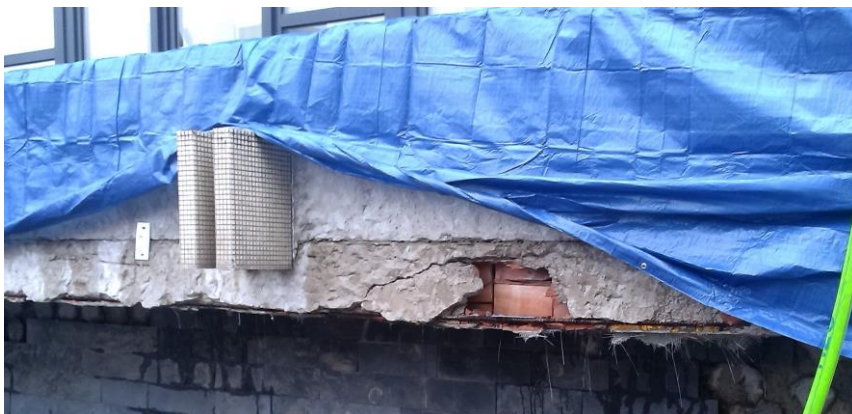
Zaťažovali sa dve susediace polia balkónov. Išlo o najviac porušené polia balkónov, na základe obhliadky. Zaťažovalo sa vodou postupne pod vrstvách hrúbky 100mm do maximálnej hrúbky 400mm, čo zodpovedá zaťaženiu 400 kg/m<sup>2</sup>. Počas skúšky boli geodeticky merané zvislé deformácie balkónov pri jednotlivých zaťažovacích stavoch. Namerané hodnoty boli výrazne menšie, ako očakávané vypočítané priehyby. Podľa všetkého došlo k spolupôsobeniu iných častí konštrukcie balkóna, ktoré neboli vo výpočte priehybu zohľadnené - najmä prefabrikovaného panelu zábradlia. Ďalej sa zrejme prejavilo aj čiastočné pôsobenie nadbetónovanej vystuženej betónovej membrány hr. 40 mm v oboch smeroch, pričom vo výpočte bolo uvažované jednosmerné pôsobenie membrány v smere rozpätia keramických panelov. Priebeh zaťažovacej skúšky je na obrázkoch 8 a 9. Na obr. 9 zároveň vidieť výrazné poškodenie konštrukcie zaťažovaného balkóna.

Obr. 9 Zaťažovacia skúška výrazne porušeného poľa balkónov

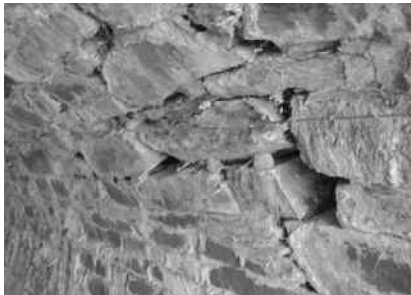
- vypadané alebo popraskané škárovanie - miestami až do hĺbky 150mm;
- lokálne priečne a pozdĺžne trhliny;
- vypadnuté alebo vysunuté kamene spodnej stavby;
- kamene konštrukcie porastené machom a náletovou vegetáciou;
- presýpanie ríms a koruny krídel telesom násypu trate a v niektorých prípadoch značná degradácia povrchu ríms;
- absencia zábradlí na okrajoch čelných stienok a krídel.

Obr.4 Vypadané škárovanie, medzery

- očistenie existujúcich konštrukcií od machu, vegetácie, zdegradovaných a vypadaných časti spojiva a porušených časti konštrukcií otryskaním vysokotlakovým vodným lúčom, resp. ručné dočistenie v škárach s porušeným spojivom a s vyčistením škár stlačeným vzduchom;

- výplňová injektáž muriva opôr a klenby;
- oprava vypadaných/vysunutých kameňov vymurovaním nanovo do medzery;
- trhliny v klenbe a trhliny v murive opôr a krídel pri šírke >1mm budú zošité metódou dodatočne vleповanej nerezovej helikálnej vysokopevnostnej výstuže;

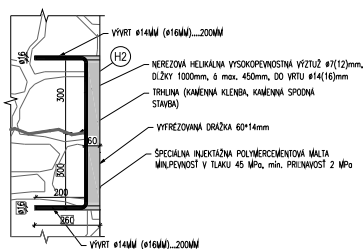
Obr.7 Spôsob zošitia trhliny

Zaistenie trhlín navrhujeme austenitickou helikálnou výstužou (VAH) Ø7(8) mm s medzou kľzu >700 MPa, v rasti po max. 450mm, alebo podľa škár. Výstuž bude osadená do vyfrézovanej drážky v existujúcej škáre muriva, min. šírka/hĺbka vyfrézovanej drážky je 14/60 mm. Pri vkladaní viacerých kusov výstuže nad seba sa drážka prehĺbi. Výstuž sa navrhuje zalepiť jednosložkovou kotevnou polymercementovou, mikroarmovanou, vodotesnou hmotou pre dodatočné lepenie špeciálnych nenapnutých výstuží do murovaných a betónových konštrukcií. Minimálna pevnosť v tlaku 45 MPa, a min. priľnavosť 2 MPa. Pre potreby kotvenia výstuže do vývrtu bude hĺbka vrtu min. 200 mm. Pre výstuž Ø7 mm bude priemer vrtu 14 mm. Kotevná dĺžka za trhlinou je navrhovaná min 500 mm.

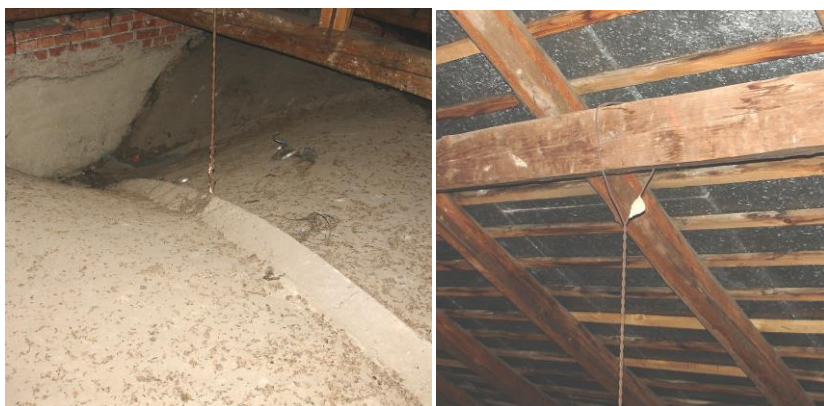
Obrázok 2 – Ukotvenie krovu do konštrukcie klenby, resp. záves klenby ukotvený v drevenom krove.

Nesporňou zaujímavosťou krovu a valenej klenby bolo ich vzájomné prepojenie. Krov bol kotvený do klenby, resp. klenba bola zavesená na krove. Naše predpoklady sa veľmi nelíšili od toho, čo bolo nám neskôr potvrdili farníci. Pri rekonštrukcii krovu sa farníci obávali, aby vietor „neodniesol strechu“ a tak ju ukotvili. Nesporne to boli zaujímavé úvahy o statickom pôsobení krovu a klenby a jeho riešenie je naozaj „neobvyklé“.

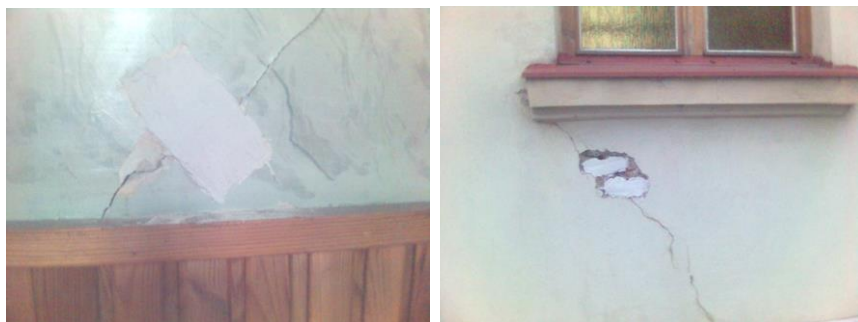
Na sledovanie aktivity trhlín boli osadené sadrové terčičky na vnútorných a vonkajších pozdĺžnych stenách – obrázok 3. Osadené terčičky boli v pravidelných časových intervaloch vizuálne kontrolované, či nedošlo k ich porušeniu.

Približne po pol roku sa objavila na sadrovom terčičku trhlinka na strane, kde je v blízkosti kostola verejná komunikácia. Z ďalších sledovaní vyplynulo, že uvedená trhlinka sa stabilizovala. Na ostatných sadrových terčičkoch trhliny neboli pozorované. Sledovanie správania sa sadrových terčičkov na vonkajšej strane bočných stien sme ukončili približne po viac než roku. Po ukončení rekonštrukcie cesty bolo potrebné urobiť drobné opravy omietok dotknutých častí. Sadrové terčičky vnútri kostola boli aj naďalej prístupné a priebežne sledované a vyhodnocované.

Obrázok 3 – Osadené sadrové terčičky: **A** – na vnútornej stene kostola, **B** – na vonkajšej stene kostola

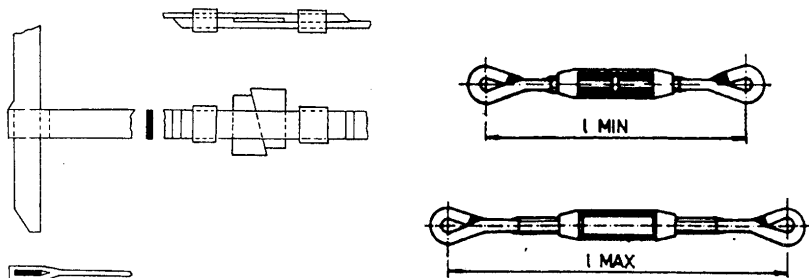
. 6 Konštrukčné riešenie pôvodných kotiev v murive a pôvodných a nových s spojok ťahadla klenby

Po diagnostike a následnej analýze všetkých informácií týkajúcich sa predmetných klenieb objektu sme navrhli riešiť sanáciu doplnením pôvodne odstránených ťahadiel a v ich aktivovaní. Zo statického hľadiska ide o zastavenie procesu roztvárania trhlín vo vrchole klenby. Doplnenie ťahadiel zároveň znížilo napätia v doteraz ponechaných ťahadlách. Ďalším priaznivým prínosom zo statického hľadiska bolo zníženie napätia v murive v dôsledku sústredeného namáhania, t.j. otláčania muriva pod kotvami ťahadiel. Torzá - zvyšky odstránených ťahadiel, ktoré zostali po neodbornom zásahu, sme navrhli využiť pre ukotvenie nových ťahadiel. Na každom poschodí išlo o doplnenie dvoch ťahadiel. Navrhnuté konštrukčné riešenie využíva pôvodné kotvy v murive, doplnené o ťahadlo z hladkej kruhovej výstuže a napínacieho prvku novozriadeného ťahadlá - obr. 6.

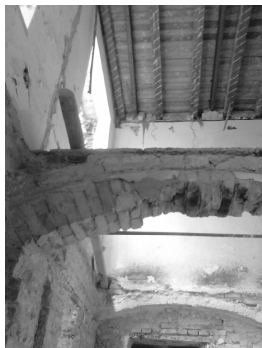
obr. 3 Poškodená klenba - uličné krídlo

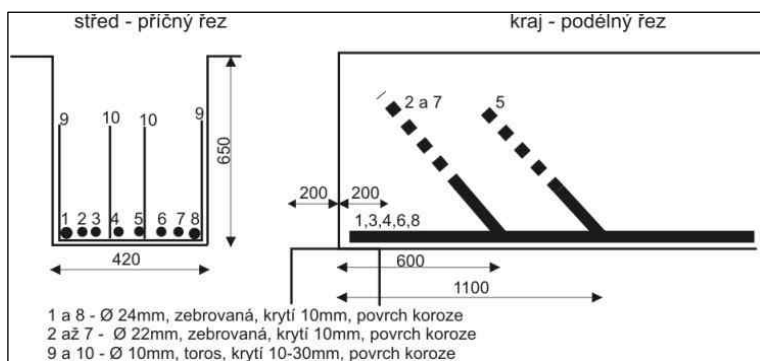
Provedeným doplňkovým stavebně technickým průzkumem byla zjištěna pevnost betonu odpovídající dnešní třídě C9/12,5, resp. C6/7,5. Tomu odpovídá i pevnost v tahu povrchových vrstev zjištěná u nízkých tříd betonu v rozmezí 0,1 až 1,3 MPa, resp. 0,8 až 2,2 MPa u prefabrikátů s mírně „vyšší“ pevností betonů. Protože nebyla k dispozici výrobní dokumentace staveništních prefabrikátů, byl ověřován počet a profily zabudované žebírkové betonářské výztuže, kterou bylo 5 profilů tažené výztuže  $\varnothing 22$  mm a dva profily  $\varnothing 25$  mm jakostní třídy 10 335, přičemž 3 profily menšího průměru byly u podpor upraveny jako smykové ohyby. Další smykovou výztuží jsou čtyřtřížné třmínky  $\varnothing 10$  mm, které jsou u podpor rozmístěny po 100 až 180 mm a uprostřed rozpětí po 250 mm (z hlediska pevnosti výztuže se jedná o jakost 10 338, tj. typ T). Zjištěná hodnota krytí tažené výztuže se pohybuje od 4 do 15 mm, přičemž se převážně jedná o 10 mm. Hloubka karbonatce se pohybuje v intervalu 2 až 5 mm s váženým průměrem 3 mm.

Obr. 1: Zjištěné vyztužení staveništního prefabrikátu

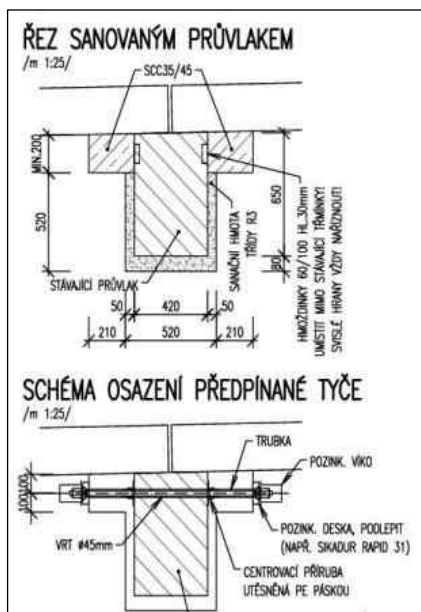
Obr. 2: Zesílený průřez prefabrikovaného průvlaku

U nedostatečně únosných prvků (průvlaků) byla zvětšena šířka nosníku v jeho tlačené části o 600 mm (po 300 mm na obě strany). Z původního obdélníkového průřezu tak bude T-průřez s výškou horní příruby 180 až 200 mm. Zároveň bude zvětšena výška průřezu o 100 mm u spodního líce, kde byla vložena přídavná betonářská výztuž 4 profilů  $\varnothing R12$ , která byla tvarově aktivována. Zároveň byla doplněna i třmínková výztuž pro zajištění integrity zesíleného betonového průřezu. Přibetonovaná část T-průřezu byla v tlačené části navržena ze samozhutitelného betonu tř. SCC35/45 a příčně předepnuta celozávitovými předpínacími tyčemi Freyssibar  $\varnothing 26,5$  mm pevnostní třídy Y 1030 s koncovými kotevními deskami a vysokopevnostními předpínacími maticemi. Styk obou těchto betonových částí byl posouzen na podélný smyk s využitím vyztužených hmoždinek (které byly vyřezány mezi zabudované třmínky do betonového průřezu původního průvlaku) a přtlaku na spáru (tlak na původní beton tř. C6/7,5 byl omezen do 3,2 MPa).

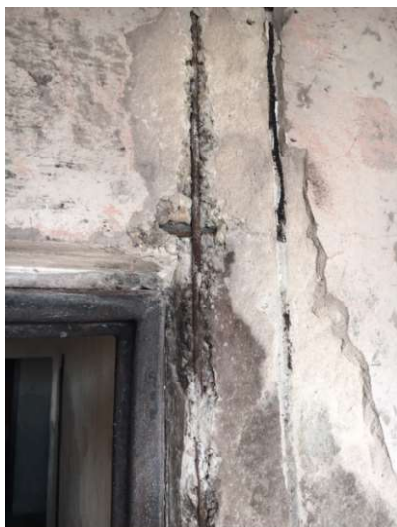
Obrázok 5: Odhalená výstuž v ostení a nadpraží dverného otvoru bytu č. 48 na 11. poschodí

Sanácia poškodenej konštrukcie spočívala vo vyspravení zistených nedostatkov (trhliny v paneloch, odhalená výstuž a štrkové hniezda) a v podchytení stropnej konštrukcie podopieranej popraskaným stenovým panelom pomocou ocelového rámu. Týmto sa dosiahne zvedenie zaťaženia cez ocelový rám do nižšie ležiacej steny a ďalej až do základov a odľahčenie poškodeného stenového panelu.

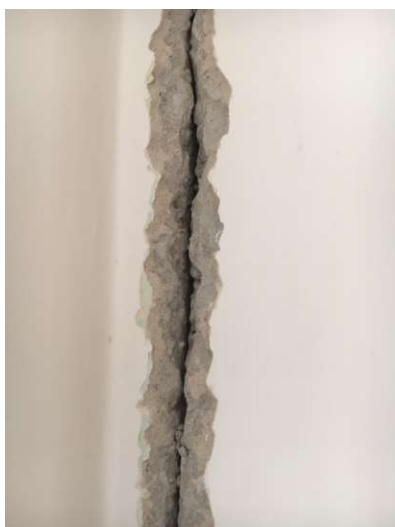
Obrázok 6: Odhalený styk stenových panelov na 12. poschodí
